## **2º RELATÓRIO SOCIOAMBIENTAL DE OPERAÇÃO**

**CGH Santa Jacinta**  
**Rio Marrequinha**  
**Boa Ventura de São Roque e Pitanga - PR**

**Contratante:**  
Santa Jacinta – Geração de Energia Ltda.  
CNPJ 39.490.547/0001-58

Guarapuava - PR, 04 de junho de 2026.

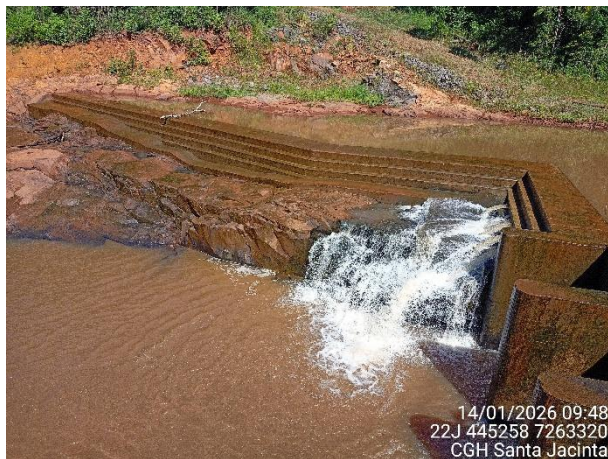
19. Manter vazão sanitária mínima de 0,50 m³/s no trecho a jusante.

Os dispositivos para manutenção desta vazão encontram-se instalados na estrutura do vertedouro do empreendimento.

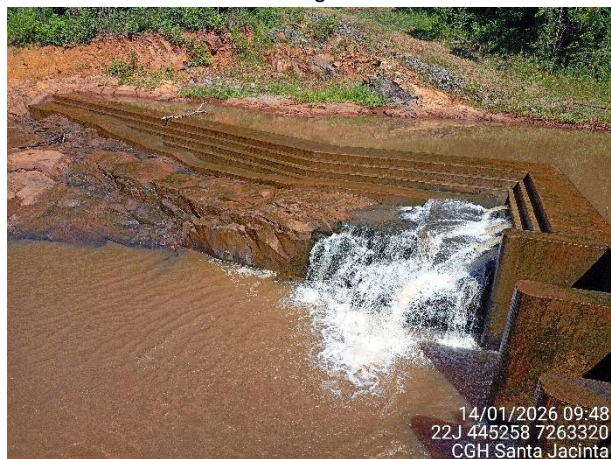
Orifícios da vazão ecológica em funcionamento

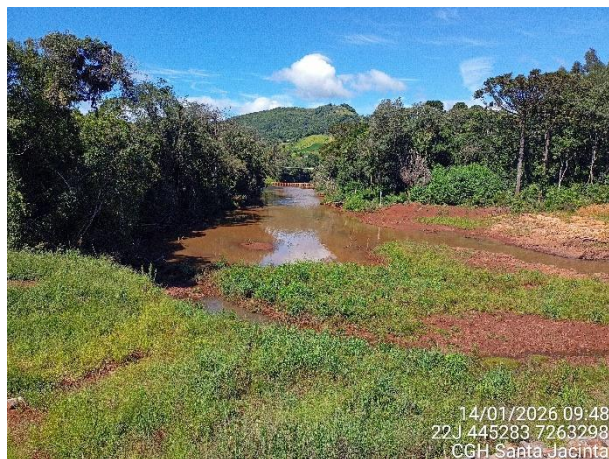
Travessia Malânia Chavaren

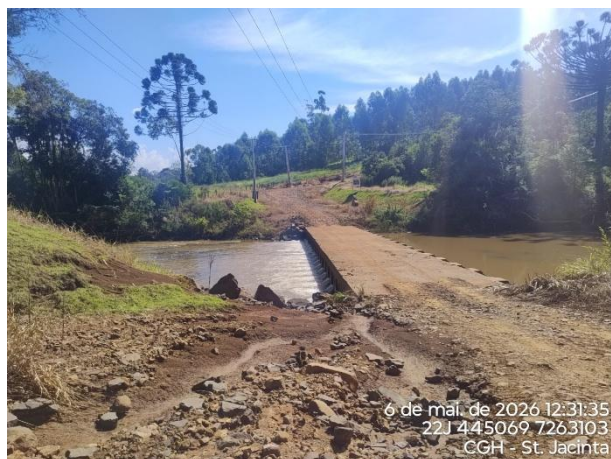
TVR à jusante da travessia

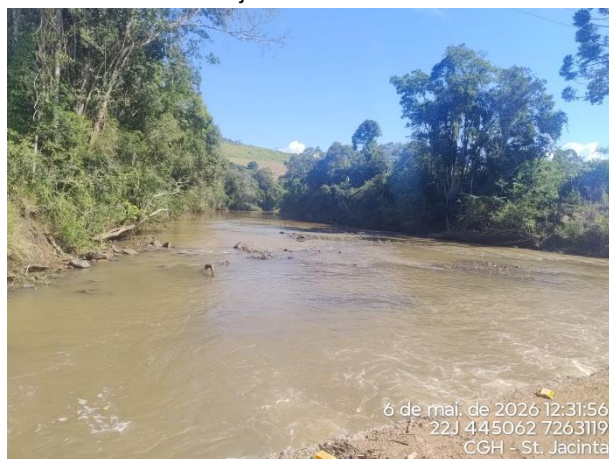
Canal adutor

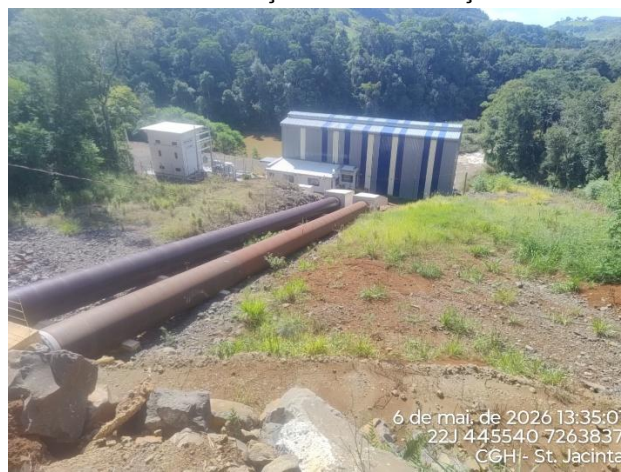
Conduto forçado e casa de força

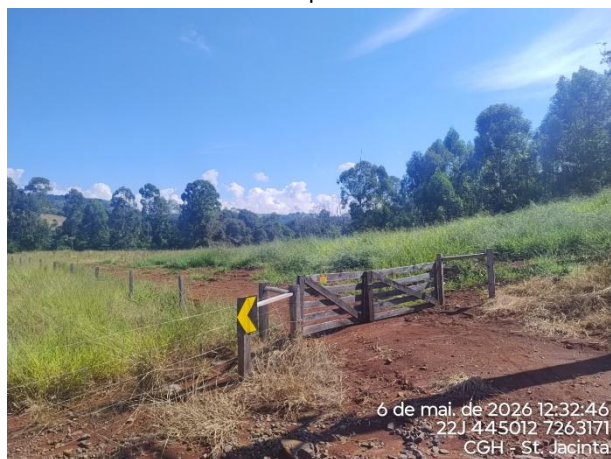
Área de montagem da casa de força

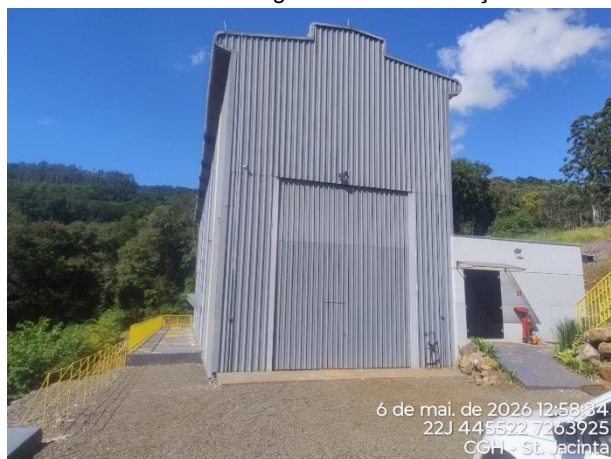
Subestação e Cabine de Medição

Da mesma forma, o sistema associado à subestação e ao transformador permaneceu sob acompanhamento, considerando que, embora vazamentos em transformadores sejam eventos incomuns, a presença de óleo isolante exige estrutura de contenção adequada e funcional. As inspeções realizadas não indicaram sinais de vazamento, extravasamento ou acúmulo de material oleoso no entorno da estrutura, permanecendo o sistema em condição regular de operação e prevenção.

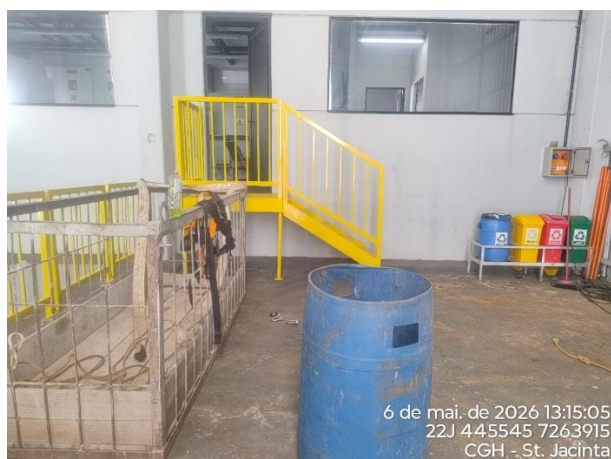
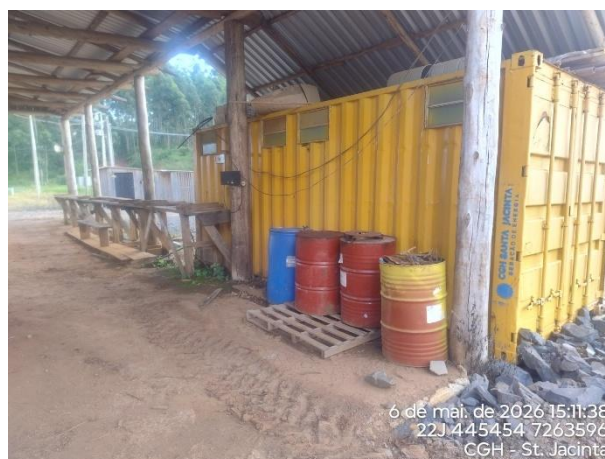
Figura 2: Disposição de resíduos sólidos na área de montagem e no antigo canteiro de obras.

De forma geral, o gerenciamento de resíduos sólidos no período avaliado apresentou evolução positiva, com maior internalização das boas práticas pelos operadores e manutenção dos procedimentos de segregação, acondicionamento e destinação. Recomenda-se a continuidade das orientações periódicas, especialmente junto a trabalhadores terceirizados, de modo a assegurar que os resíduos gerados em manutenções, limpezas e demais atividades operacionais sejam corretamente identificados, separados e destinados.

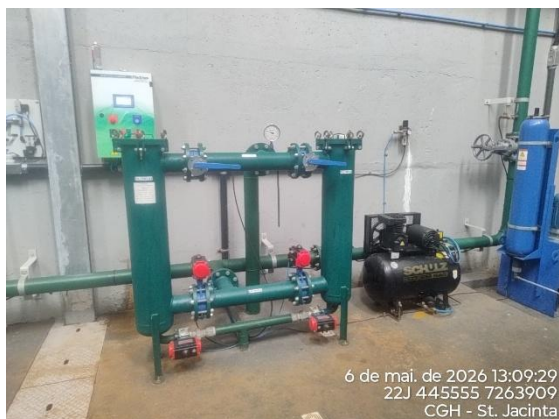
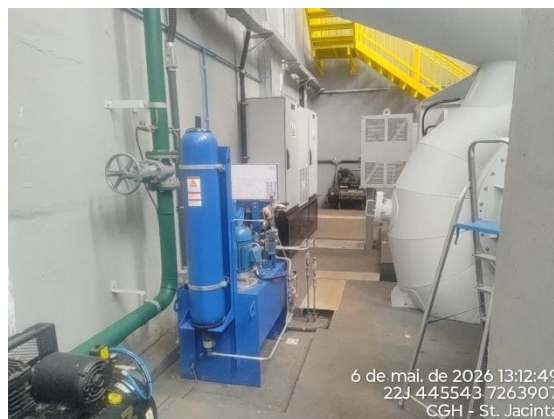
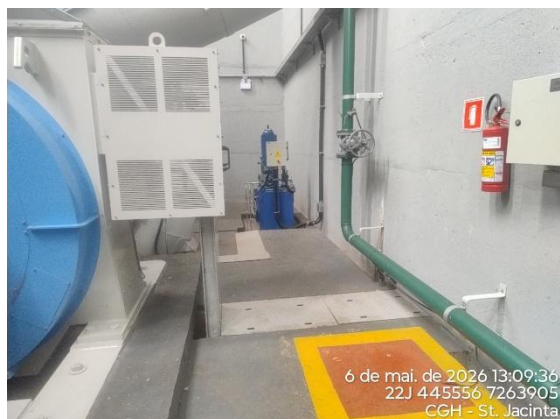
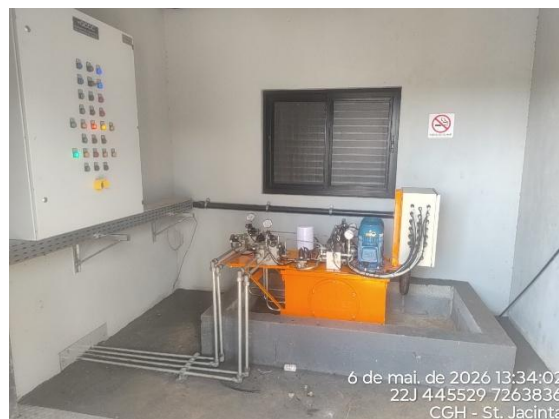
Figura 3: Condições da impermeabilização da casa de máquinas e da cabine da câmara de carga.

No interior da casa de força, manteve-se a rotina de verificação das áreas impermeabilizadas e dos dispositivos de drenagem. O piso em concreto alisado e as canaletas existentes continuam desempenhando a função de conduzir eventuais líquidos para o sistema de captação, impedindo que pequenos vazamentos ou águas de lavagem entrem em contato direto com o solo. Não foram registradas ocorrências relevantes de acúmulo de óleo ou graxa no sistema interno, tampouco situações que indicassem falha na contenção ou necessidade de intervenção corretiva mais significativa.

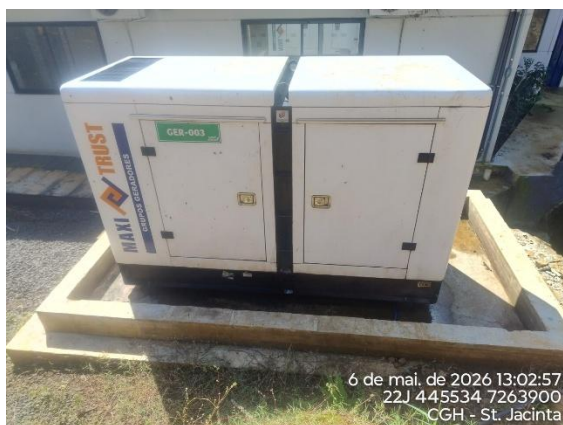
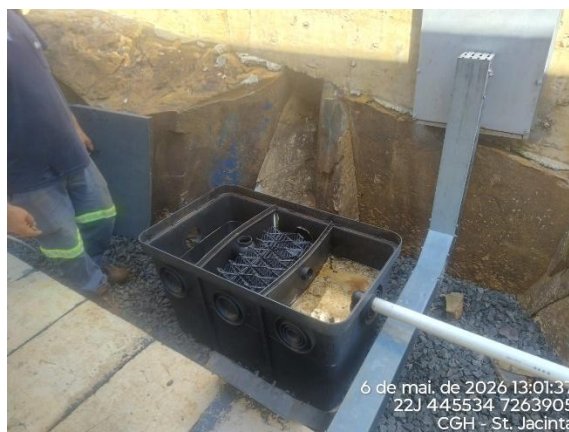
Figura 5: Condições da impermeabilização da casa de força.

O único dispositivo em que houve necessidade efetiva de limpeza e retirada de resíduo oleoso ao longo do período avaliado foi a Caixa Separadora de Água e Óleo associada ao gerador diesel externo da usina. Esse equipamento, composto por três chicanas, é conferido rotineiramente pelos operadores, especialmente por estar conectada à bacia de contenção do gerador auxiliar, que permanece exposta à incidência de chuvas. Ao longo do último ano de operação, foi necessária a realização de uma limpeza do sistema, em razão do acúmulo de pequena quantidade de material oleoso retido na caixa separadora.

O resíduo acumulado na CSAO tem origem nas pequenas quantidades de diesel que eventualmente caem no piso da bacia de contenção durante o uso, abastecimento ou manuseio do gerador auxiliar. Com a ocorrência de chuvas, esse material é carregado pela água até a caixa separadora, onde a fração oleosa fica retida pelas chicanas, enquanto a porção aquosa segue o fluxo previsto para o sistema. Esse comportamento demonstra a importância da estrutura implantada, uma vez que o dispositivo atua exatamente na contenção e separação desses pequenos volumes, evitando sua dispersão direta no solo ou no ambiente adjacente.

A limpeza realizada foi pontual e compatível com a baixa geração observada no período. Todo o material retirado da CSAO foi recolhido e acondicionado em tambores existentes na própria Fazenda Volta Grande, onde se insere o empreendimento, permanecendo segregado dos demais resíduos e sob controle da operação local. Essa medida permitiu a retirada do material acumulado no sistema e a manutenção da eficiência da caixa separadora, garantindo que o dispositivo permanecesse apto a reter novas frações oleosas eventualmente carregadas pela drenagem da bacia de contenção.

Além da limpeza pontual, a gestão do sistema envolveu a orientação contínua dos operadores quanto à necessidade de observar alterações visuais na água retida, presença de película oleosa, odor característico de combustível, obstrução de tubulações, acúmulo de sedimentos e condição geral das chicanas. Esse acompanhamento é importante porque permite identificar, ainda em estágio inicial, qualquer necessidade de manutenção, limpeza ou adequação operacional, evitando que pequenas ocorrências evoluam para problemas ambientais mais relevantes.

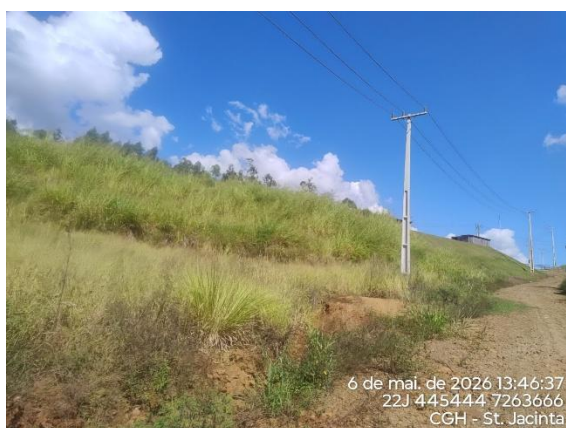
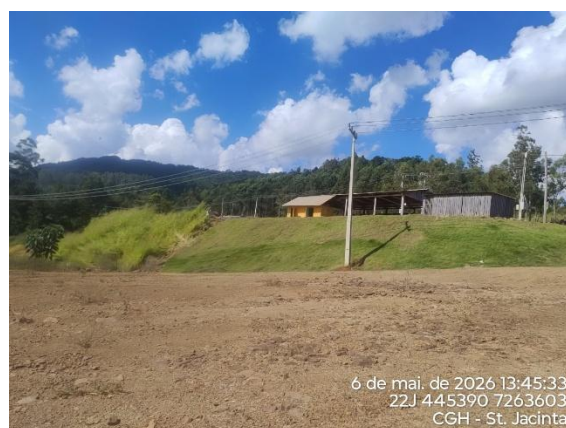
Figura 6: Taludes protegidos com grama e hidrossemeadura.

Em boa parte dos taludes expostos ao longo do sítio de implantação foram aplicadas diferentes técnicas voltadas à fixação do solo e à estabilidade superficial, incluindo plantio de gramináceas, condução da regeneração espontânea e introdução de espécies com potencial de cobertura e enraizamento. Essas medidas têm como objetivo reduzir a suscetibilidade à erosão laminar, minimizar o carreamento de sedimentos e favorecer a consolidação progressiva das superfícies reconformadas. Embora alguns pontos muito específicos ainda não tenham apresentado sucesso absoluto no estabelecimento da cobertura vegetal, outros trechos já demonstram evolução bastante satisfatória, com cobertura herbácea consolidada, redução da exposição do solo e menor necessidade de acompanhamento intensivo.

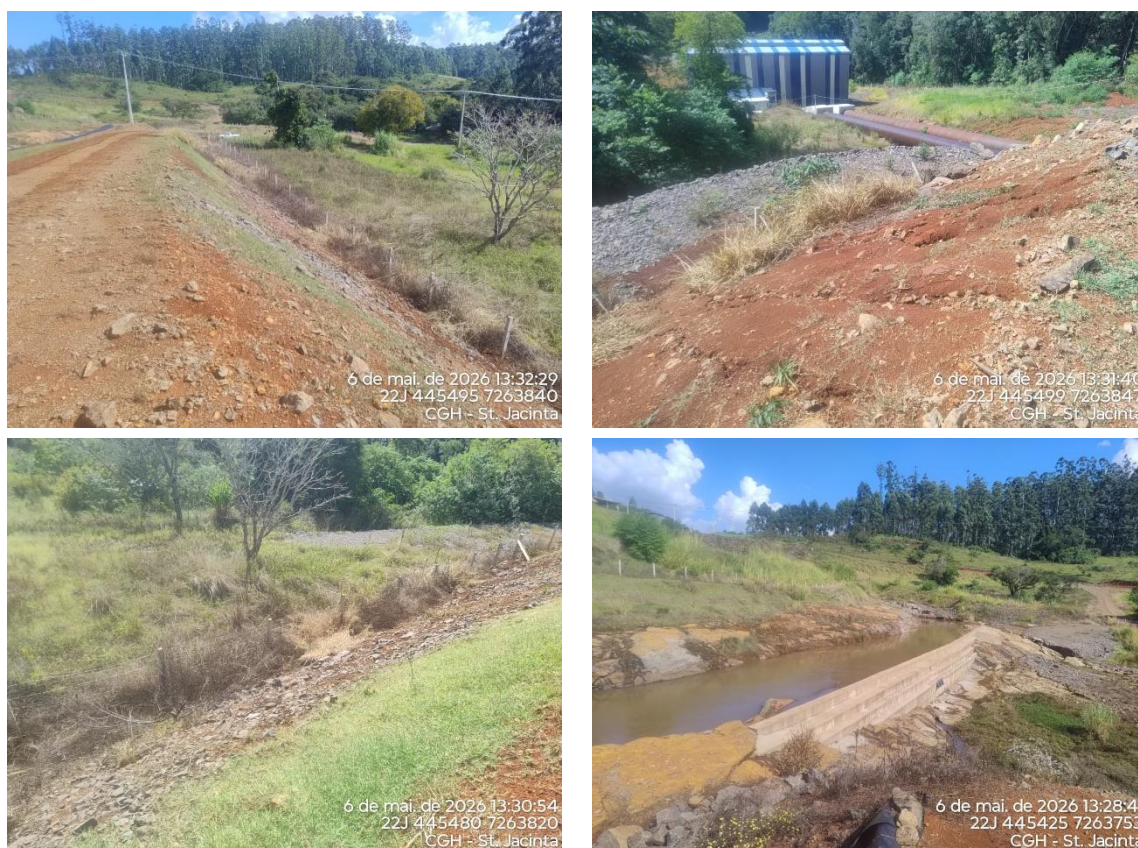
Figura 7: Condição dos taludes no entorno do canal adutor e da câmara de carga.

Entre os locais que apresentaram melhor resposta, destacam-se áreas próximas aos acessos das APPs e ao desemboque do túnel adutor, onde o desenvolvimento vegetal já confere proteção mais efetiva ao solo e reduz significativamente o risco de formação de novas feições erosivas. Nesses trechos, a presença de vegetação mais densa e contínua contribui para estabilizar a superfície, amortecer o impacto direto das gotas de chuva e reduzir a velocidade do escoamento superficial, tornando-os praticamente dispensados de intervenções frequentes, sem prejuízo da continuidade do acompanhamento de rotina.

Por outro lado, nos pontos em que a cobertura vegetal ainda se encontra em fase de desenvolvimento, o monitoramento permanece mais atento, especialmente após eventos de chuva. Nesses locais, a avaliação técnica busca identificar se há aprofundamento progressivo de sulcos, formação de ravinas, exposição de raízes, carreamento de material para áreas inferiores ou acúmulo de sedimentos em dispositivos de drenagem. Até o momento, as feições observadas permanecem compatíveis com a dinâmica esperada de estabilização de áreas recentemente implantadas, sem evolução para processos erosivos de maior magnitude.

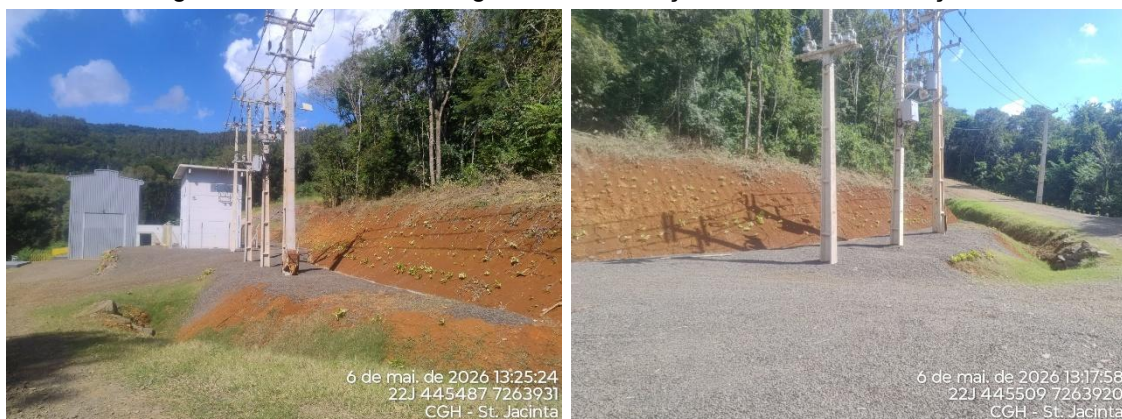
Figura 8: Canaletas às margens da subestação e linha de distribuição.

Como medida preventiva complementar, foram instaladas canaletas em concreto próximas aos taludes da casa de força, com o objetivo de criar caminhos preferenciais e controlados para o escoamento das águas pluviais. Essa intervenção reduz a dispersão desordenada da água sobre o terreno, diminui a energia de escoamento nas superfícies inclinadas e contribui para evitar a formação de novos sulcos ou o agravamento de feições já existentes. A implantação dessas canaletas representa uma medida simples, porém eficiente, de manejo hidráulico superficial, especialmente em áreas próximas a estruturas operacionais e taludes com maior sensibilidade à ação das chuvas.

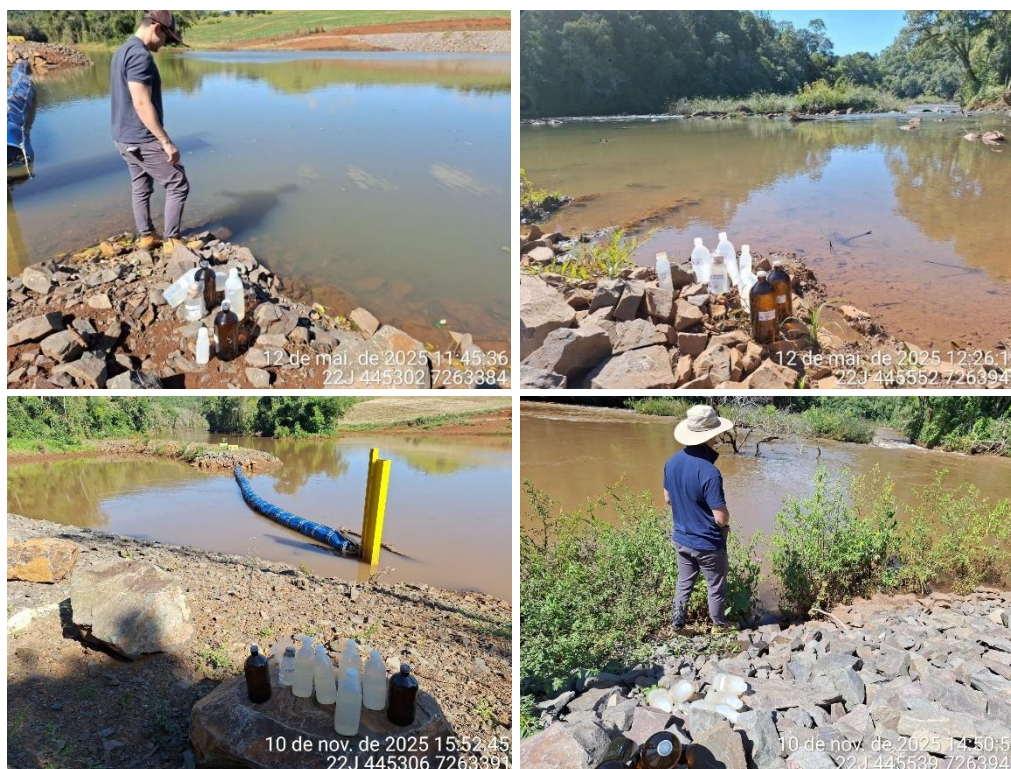
Figura 9: Coletas de amostras de água nos pontos especificados no barramento e à jusante do empreendimento.

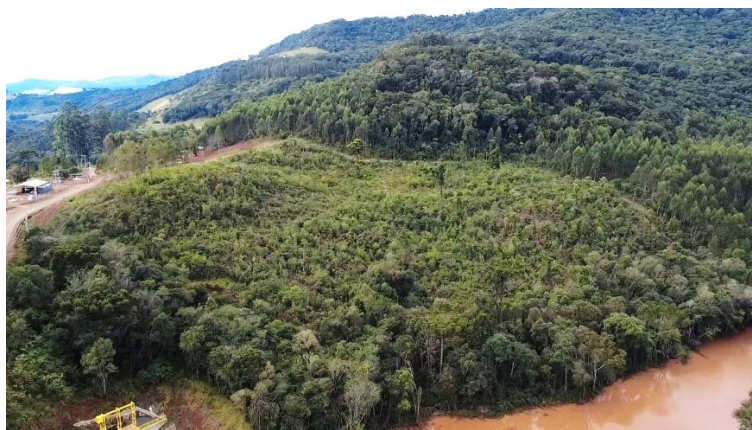
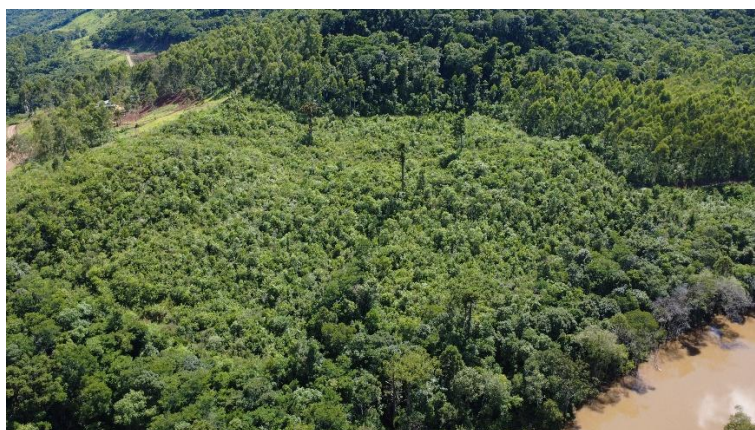
Também não foi constatada necessidade de irrigação complementar. Embora tenha ocorrido um período de aproximadamente dois meses sem chuvas expressivas, a formação do bosque, a presença de sombreamento e a manutenção de um microclima mais estável no interior da área favoreceram a conservação da umidade do solo e reduziram o estresse hídrico da vegetação. Assim, não foram observados sinais generalizados de murchamento, mortalidade ou comprometimento da vegetação que justificassem a adoção de reforço hídrico artificial.

Figura 10: Comparação da área de compensação em Junho/2025 e Maio/2026.

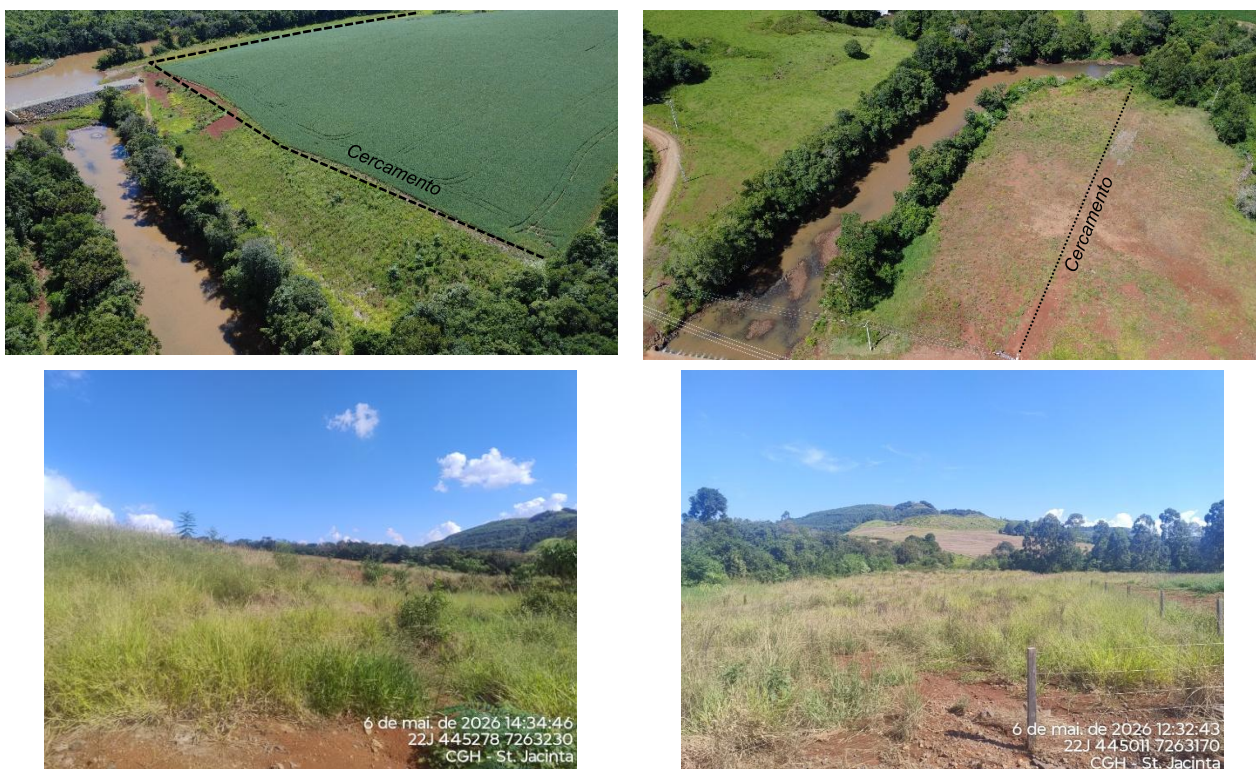
Figura 11: APP do rio Marrequinha.

Com o cercamento das áreas em recuperação, verificou-se também importante ganho ambiental pela interrupção do pisoteamento e da entrada de gado nas faixas de APP. A ausência desse fator de pressão favorece o estabelecimento das mudas, reduz danos mecânicos à vegetação em desenvolvimento e contribui para a regeneração natural, especialmente pela manutenção da camada superficial do solo, pela preservação de plântulas espontâneas e pela redução da compactação.

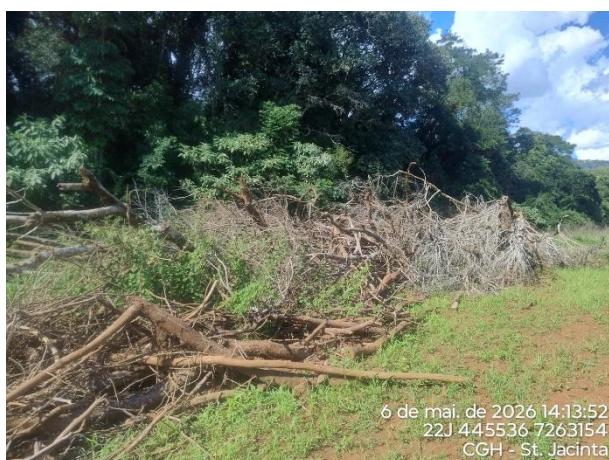
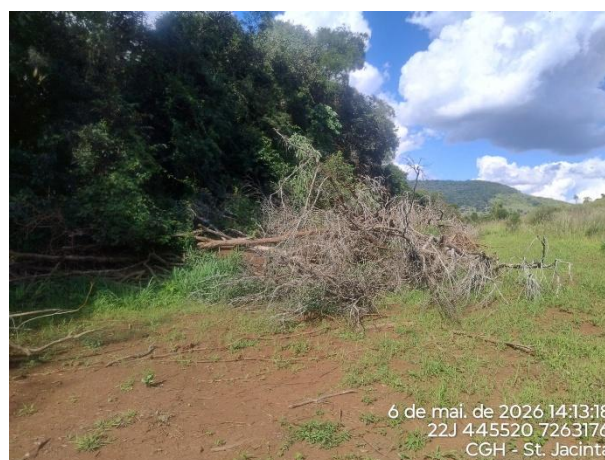
Nesse período, também foi realizada a remoção de indivíduos que com a elevação do nível do reservatório acabaram morrendo. O material lenhoso proveniente desses indivíduos foi disposto de forma controlada em áreas marginais à vegetação existente, evitando seu descarte inadequado e favorecendo seu aproveitamento ecológico no próprio ambiente em recuperação. A permanência desse material na área contribui para a restauração ambiental ao aumentar a disponibilidade de micro-habitats, refúgios e pontos de abrigo para pequenos vertebrados, invertebrados e organismos decompositores. Além disso, a madeira em decomposição auxilia na ciclagem de nutrientes, na retenção de umidade junto ao solo, na formação gradual de matéria orgânica e na melhoria das condições físicas do ambiente, favorecendo o estabelecimento da regeneração natural ao longo do tempo. A disposição marginal também contribui para criar maior heterogeneidade estrutural na área em recuperação, aspecto importante para o aumento da atratividade ambiental e para o retorno progressivo da fauna.

Figura 12: Resíduos florestais manejados para a APP do reservatório.

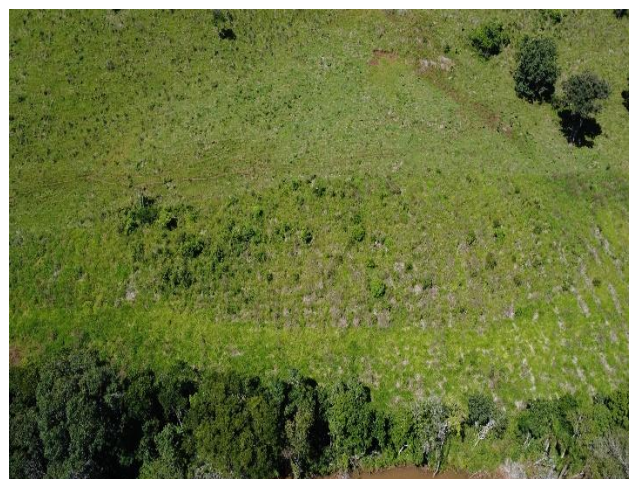
Figura 13: Linhas de plantio na margem esquerda do reservatório, no trecho final do remanso.

Na APP do reservatório, especialmente na margem esquerda do rio Marrequinha, onde houve esforço de plantio de mudas nativas, já são observados sinais positivos de avanço da recuperação ambiental. Entre esses sinais, destacam-se o elevado índice de sobrevivência das mudas plantadas, a emissão de novas brotações, o crescimento em altura de indivíduos jovens, a formação inicial de copas, a maior cobertura vegetal do solo e a redução gradativa de áreas expostas. Também se observa o início de sombreamento pontual em alguns trechos, condição que tende a favorecer a retenção de umidade, reduzir a competição por gramíneas e melhorar progressivamente o microambiente para o desenvolvimento da vegetação nativa.

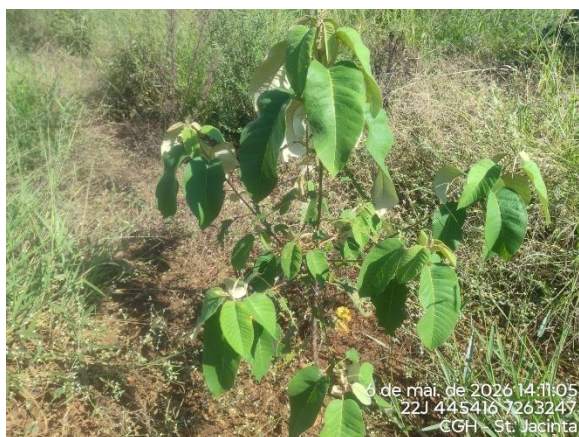
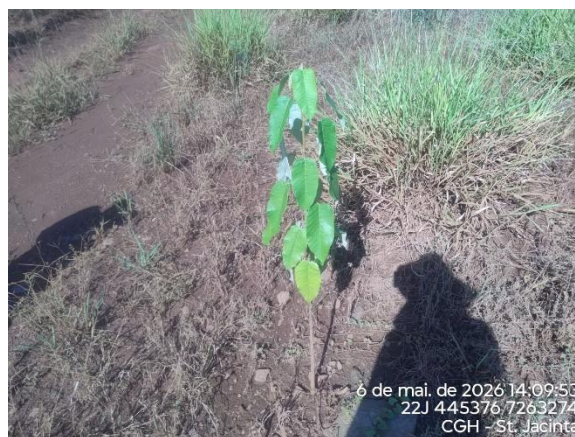
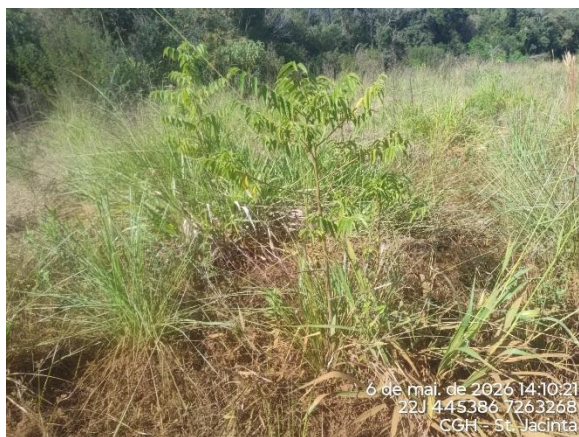
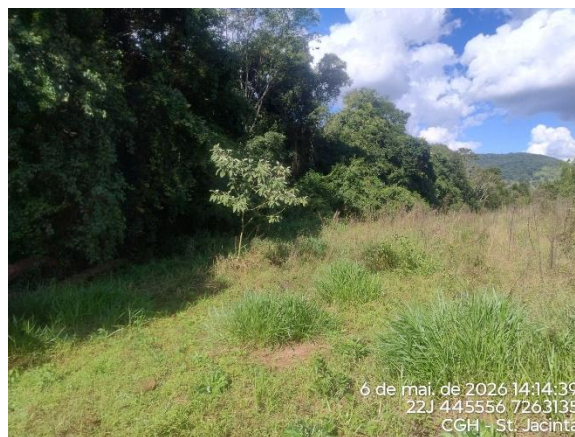
De modo geral, as áreas acompanhadas apresentam evolução satisfatória, especialmente considerando que se trata de um processo de restauração ainda em fase inicial de consolidação. As ações de manejo deverão continuar sendo realizadas nos próximos períodos, com foco na manutenção das mudas implantadas, no controle pontual de espécies competidoras quando necessário, na reposição de indivíduos eventualmente perdidos e no acompanhamento da regeneração natural, de forma a garantir a consolidação da cobertura vegetal e a recuperação funcional das APPs associadas ao empreendimento.

Figura 14: Desenvolvimento de mudas nas APPs do reservatório e do rio Marrequinha.

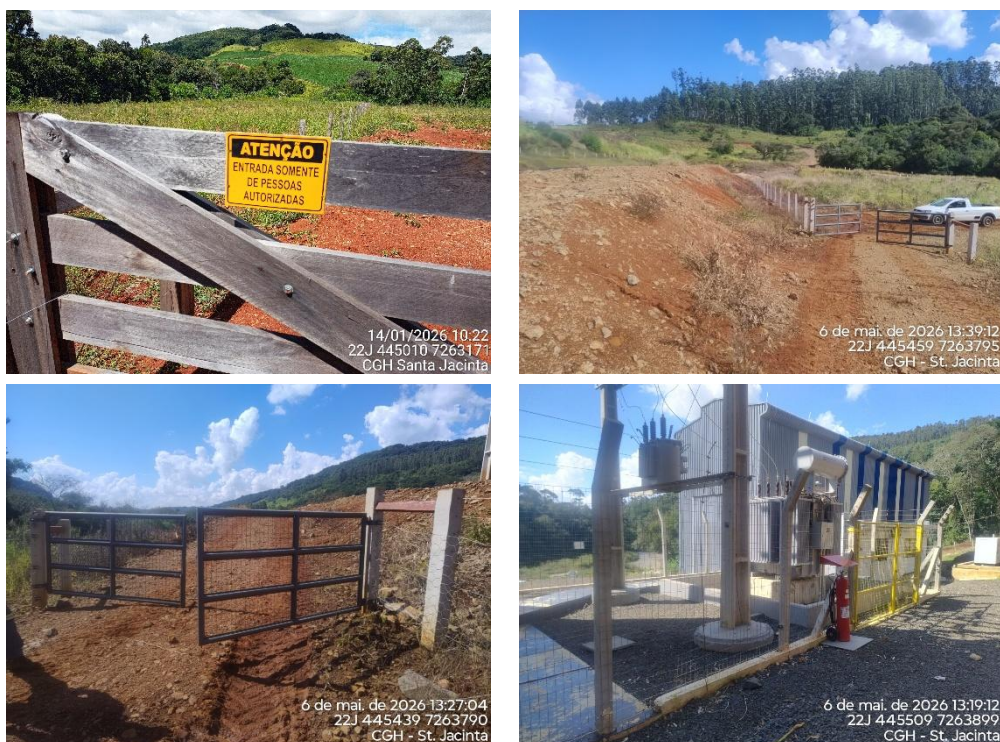
Figura 15: Portões e cercamento de algumas áreas do empreendimento.

Com o aumento do tráfego na região, também foram adotadas medidas complementares de segurança junto às instalações da CGH Santa Jacinta, de modo a compatibilizar o uso mais frequente dos acessos com a proteção das estruturas operacionais da usina. Nesse sentido, o empreendedor reforçou o controle de acesso às áreas internas, a manutenção de portões, cercamentos e sinalizações, buscando evitar a entrada não autorizada em locais de risco operacional, especialmente nas proximidades da casa de força, subestação, circuito de geração e demais áreas restritas.

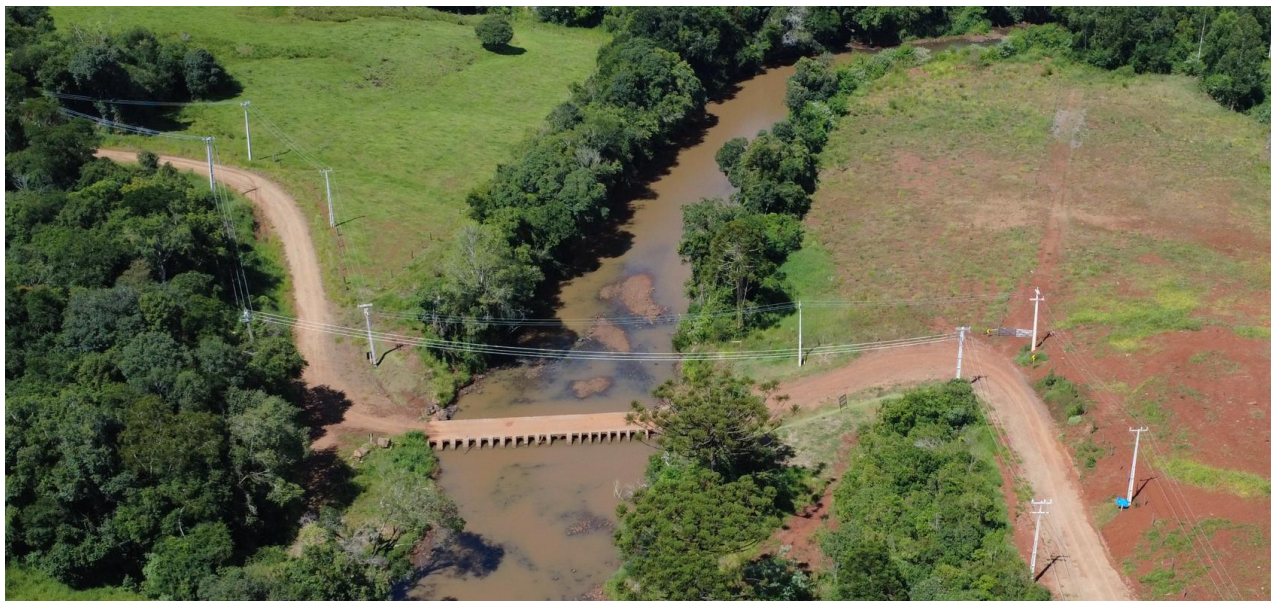
Figura 16: Travessia Melânia Chavaren em operação no TVR do empreendimento, e as redes de distribuição da COPEL, uma para atendimento do empreendimento e outra para atendimento dos imóveis do entorno.

Além das melhorias diretamente associadas ao empreendimento, registra-se que, durante o período de instalação da CGH Santa Jacinta, foi implantada na região uma linha de distribuição de energia vinculada ao Programa Paraná Rural, executada pela COPEL. Embora essa infraestrutura não tenha relação direta com a usina e não integre as obrigações ambientais ou socioambientais do empreendimento, sua instalação no mesmo período contribuiu para ampliar a estabilidade do fornecimento de energia elétrica na localidade.
